Avaliação patológica da estrutura de concreto armado e dos componentes de uma edificação construída em 1914

O objetivo da avaliação patológica apresentada é retratar as diversas falhas encontradas no prédio que atualmente abriga a FAPESE (Fundação de Apoio à Pesquisa e Extensão de Sergipe) e que abrigou o SPA (Serviço de Psicologia Aplicada da Universidade Federal de Sergipe) até o final de 2009, a fim de examinar as diversas manifestações patológicas ali presentes, para poder compor um diagnóstico e sugerir intervenções corretivas apropriadas *à posteriori*. Segundo informações de funcionários da própria FAPESE, o referido prédio foi construído em 1914.

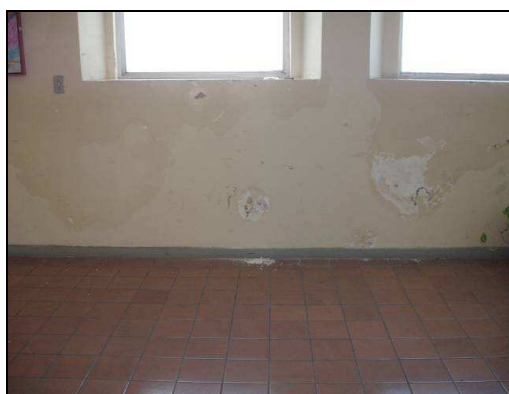
A presença de umidade pode ser constatada em praticamente todas as paredes em contato com a fachada, causando descascamento da pintura e do reboco; a provável causa seria a impermeabilização da fachada mal executada. Além da infiltração proveniente das chuvas, as manchas de umidade que também existem foram provocadas por capilaridade (Figura 3). Também foram encontradas infiltrações provocadas por vazamentos acidentais, como mostrado nas Figuras 4 e 5, no local existia um bebedouro que causou este problema chegando a atingir até a parte inferior da laje onde estava localizado.

Figura 3: Hall de entrada/sala de espera.

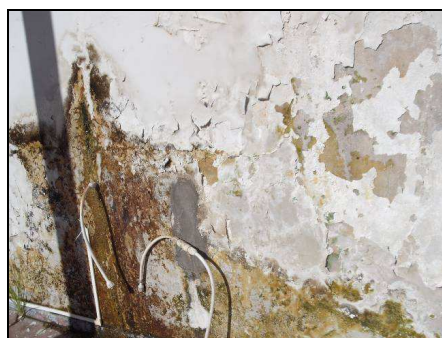
Figura 4: Corredor pavimento superior.

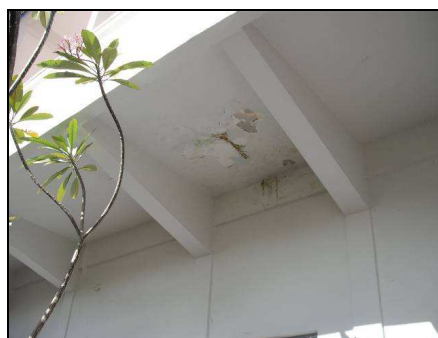
Figura 5: Vista de baixo da laje.

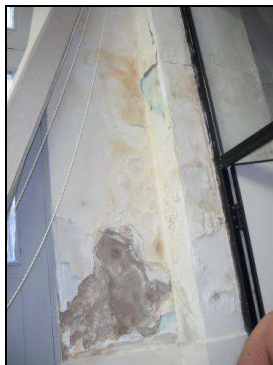
Ao longo de toda a edificação pode ser identificado uma grande incidência de problemas provocados pela umidade, como eflorescências, manchas de umidade, mofo, entre outros (Figuras 6 e 7). Além do mais, na Figura 8 mostra que na fachada as liberações de água que saíam do ar condicionado eram direcionadas para dentro da alvenaria, permitindo que a água percorresse livremente internamente.

Figura 6: Entrada da Sala 02.

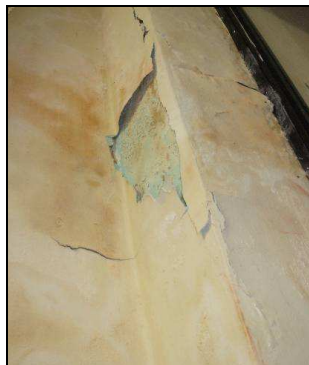
Figura 7: Sala do diretor.

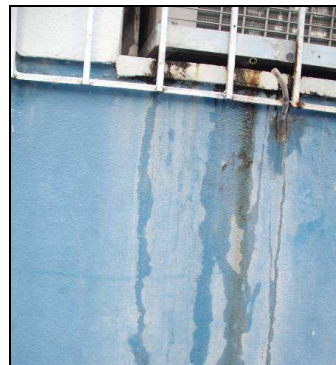
Figura 8: Fachada frontal.

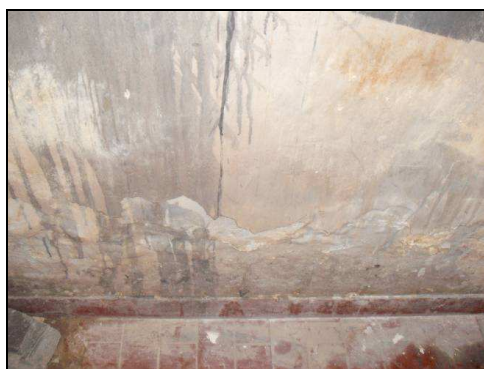
Figura 9: Depósito embaixo da escada.

Esta ascensão da água numa parede, como por exemplo, na Figura 9, na sua maioria só se estabiliza quando as quantidades de água evaporada e absorvida do solo por capilaridade igualarem-se. Além de tudo, a água pode transportar substâncias do solo capazes de provocar diversos estorvos, causando não só a desagregação e corrosão das armaduras, como também eflorescências.

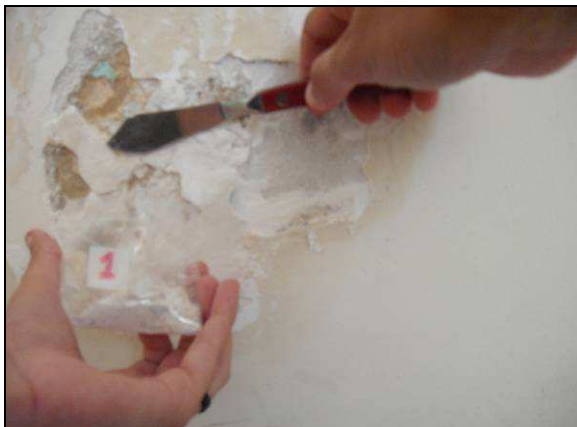
Figura 10: Raspagem para coleta – AMOSTRA 1.

AMOSTRA 1: Eflorescência localizada abaixo da esquadria no hall de entrada

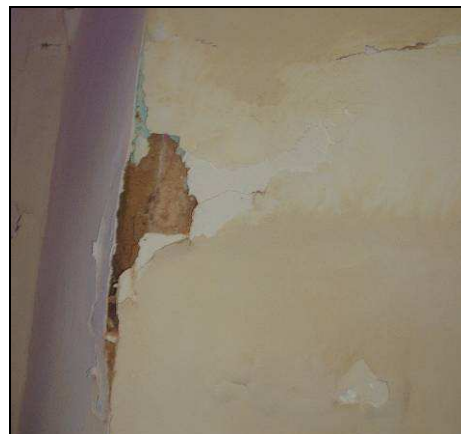
Figura 11: Local da coleta - AMOSTRA 2.

AMOSTRA 2: Eflorescência localizada na sala de reuniões

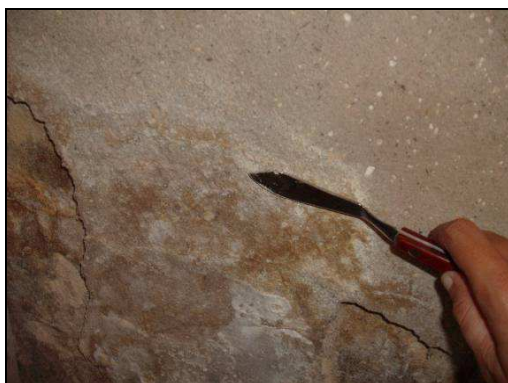
Figura 12: Raspagem para coleta – AMOSTRA 3.

AMOSTRA 3: Eflorescência localizada no depósito embaixo da escada

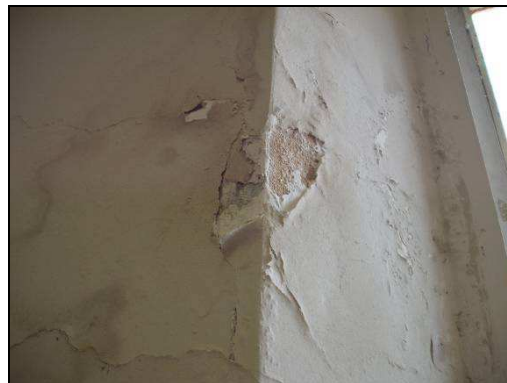
Figura 13: Local da coleta - AMOSTRA 4.

AMOSTRA 4: Eflorescência localizada no auditório – ao lado da esquadria

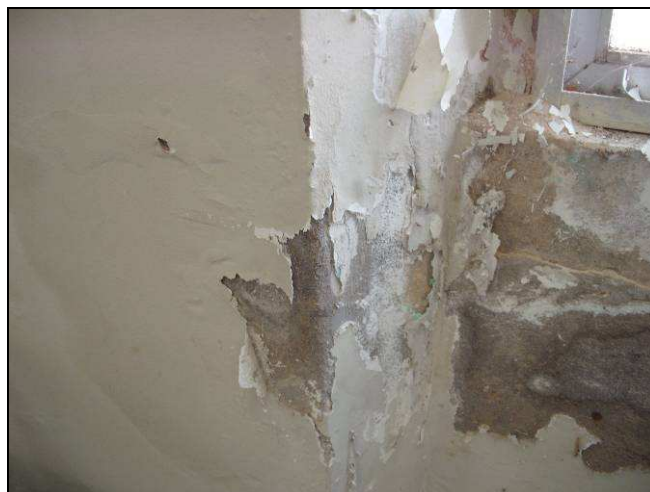
Figura 14: Local da coleta para análise - AMOSTRA 5.

AMOSTRA 5: Eflorescência localizada – embaixo da esquadria

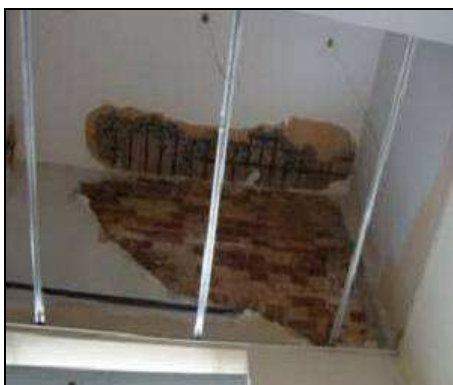
Helene (1993) *apud* Silva (2007) ressalta que o fenômeno da corrosão de armaduras, em geral, é mais freqüente do que qualquer outro fenômeno de degradação das estruturas de concreto armado, comprometendo-as tanto do ponto de vista estético quanto da segurança, pois aparecem manchas de ferrugem na superfície como os primeiros sintomas. As Figuras 17 e 18 abaixo demonstram o tipo de corrosão em estado avançado que tem na edificação, possivelmente devido à falta de espaçadores e alta porosidade do concreto.

Figura 17: Laje do pavimento superior vista de baixo.

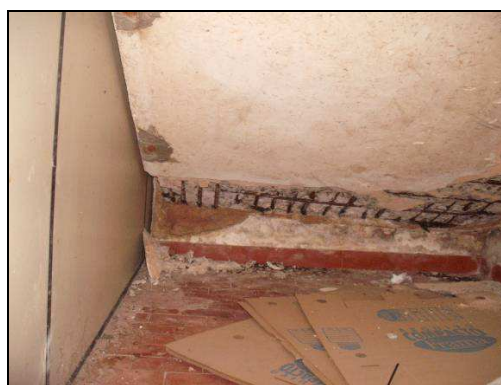
Figura 18: Escada vista do depósito.

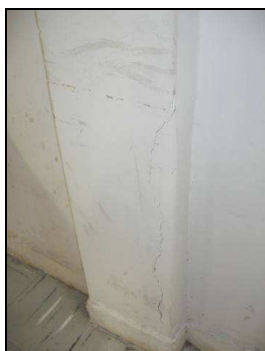
Foi contabilizada uma grande quantidade de pilares com problemas de corrosão e, conseqüentemente, fissuração, disgregação e redução da seção da armadura, como podem ser vistos nas Figuras 19 e 20. Já na Figura 21, a fim de resolver minimamente a questão estética, pintou-se uma madeira da mesma coloração do pilar encobrindo-o, pois este apresentava a armadura totalmente aparente e deteriorada.

Figura 19: Fissura no pilar. Figura 20: Disgregação do concreto. Figura 21: Pilar “mascarado”
