# Implantação de técnicas de bioengenharia de solos no controle da erosão no baixo São Francisco, estado de Sergipe

## Implementation of soil bioengineering techniques for erosion control of the Lower São Francisco, Sergipe State

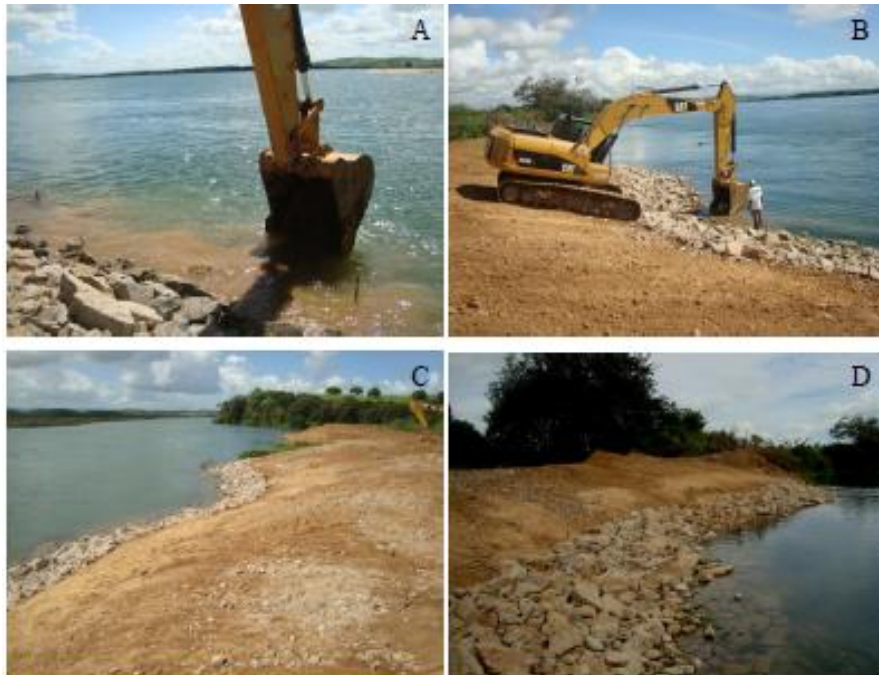
A implantação das técnicas de bioengenharia de solo começou no primeiro trecho com o enrocamento da base do talude (Figura 1). As camadas de rochas foram colocadas acima e abaixo do nível da água para atingir a cota máxima e a cota mínima do rio. A construção do enrocamento de pedras (diâmetro médio 0,70 m) abaixo do nível da água foi realizada com auxílio de retro escavadeira hidráulica e a parte superior (diâmetro médio 0,30 m) foi realizada manualmente.

Figura 1: Enrocamento da base do talude na área de implantação do projeto, (A, B) Colocação de pedras (diâmetro 0,70 m) abaixo do nível da água e (C, D) operação de enrocamento realizada no experimento 1.

Para a construção do enrocamento tomou-se como base as cotas máximas e mínimas do rio, considerando possível solapamento na base do talude como relatado nos estudos realizados por [13] no baixo São Francisco, no qual a instalação do Colchão Reno ® ocorreu em período de menor cota (a altura do Colchão Reno ® não foi correlacionada com as cotas). No período avaliado com diminuição da cota do rio, o nível mais baixo do Colchão Reno ® se apresentou acima da cota mínima da água no canal do rio, desencadeando o processo de solapamento da base e promovendo agressivo processo erosivo na base do talude.

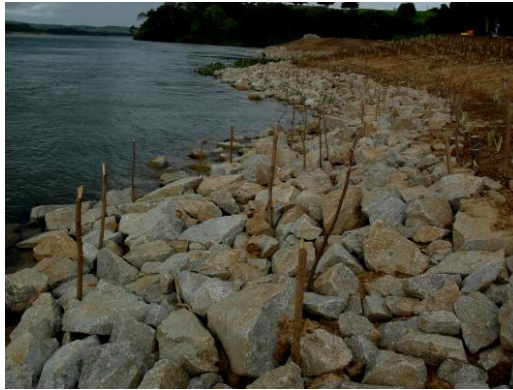
Na base do talude do Experimento 1 foi utilizada a técnica do enrocamento vegetado (Figura 2), e entre os espaços das pedras ocorreu a fixação de estacas vivas de sabiá (*Mimosa caesalpiniaefolia* Benth), com estacas de comprimento médio de 0,80 m e o espaçamento para o plantio foi de 1 x 1m. O enrocamento na base do talude, na faixa entre as cotas, vai proporcionar uma proteção na base e garantir o desenvolvimento da vegetação e estabilização do talude.

Figura 2: Enrocamento vegetado na base do talude com estacas de sabiá no experimento 1.

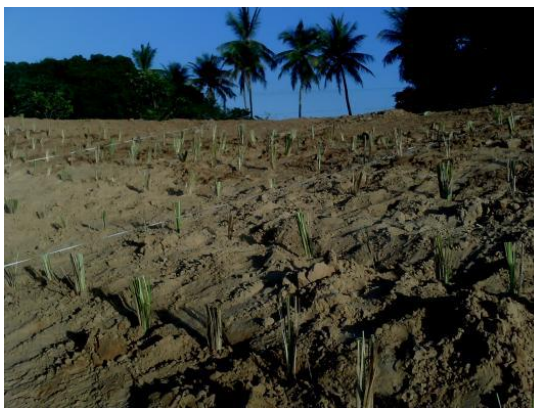
No talude foi realizado o plantio em covas de mudas da gramínea vetiver (*Vetiveria Zizanioides* L Nash) (Figura 3) para proteção e estabilização do solo, com espaçamento de 0,3 x 0,9m. No trabalho realizado por [8] a gramínea utilizada para a proteção do solo foi a *Brachiaria decumbens*. Essa espécie apresentou boa resistência ao período seco e promoveu boa cobertura do solo, porém por ser uma planta invasora e alelopática não favoreceu o desenvolvimento de espécies florestais na área, se apresentando dominante com agressivo desenvolvimento na área.

Figura 3: Plantio de mudas de vetiver no talude do experimento 1.

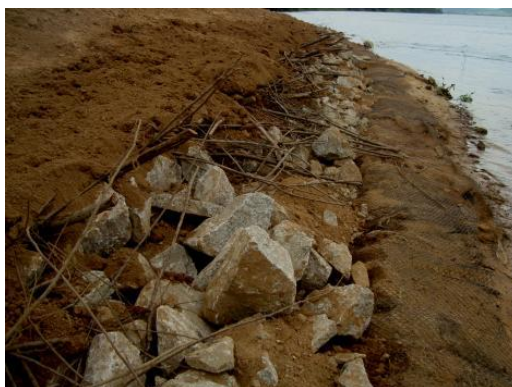
No experimento 2 foi utilizada a técnica de parede enrocada ou vegetated geogrid (Figura 4). A retro escavadeira hidráulica fez a abertura de uma vala na base do talude antes do nível da água, foi realizada a fixação da biomanta Tela Sintemax 400TF ® dentro da vala. Por dentro da biomanta foram colocadas às estacas de aroeira (*Schinus terebenthifolius* Raddi), com comprimento médio de 1m e sob a parede enrocada foi preenchido com solo e pedras. Para a proteção da base do talude

entre as faixas de cotas, também nesse experimento foi construído o enrocamento de pedras na base do talude, com altura máxima de 4 m acima do nível da água e 3 m abaixo do nível da água.

Figura 4: Construção da parede enrocada na base do talude na área de implantação do projeto no experimento 2.
