# Índice de qualidade de aterro de resíduos (IQR), como subsídio para avaliar o sistema de disposição final do município de Anápolis-Go

Domestic solids waste quality indicator (IQR) as subsidy system to evaluate the final disposition of the city of Anápolis-Go

A. L. F. Santos<sup>1</sup>; M.T. Haraguchi<sup>2</sup>; G. C. Leitão<sup>2</sup>

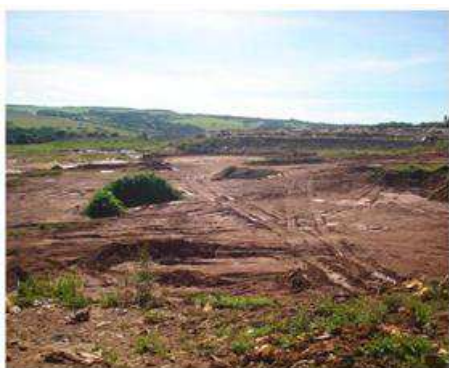
Foto 2: Aspecto da área de estudo

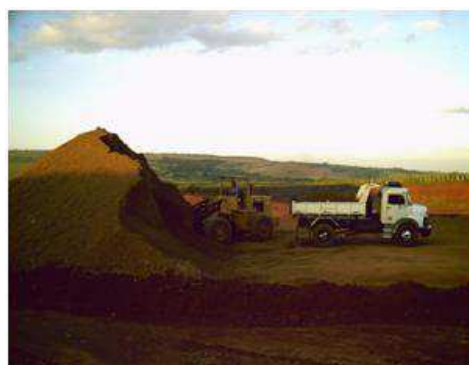
Foto 3: Jazida de argila na área de disposição

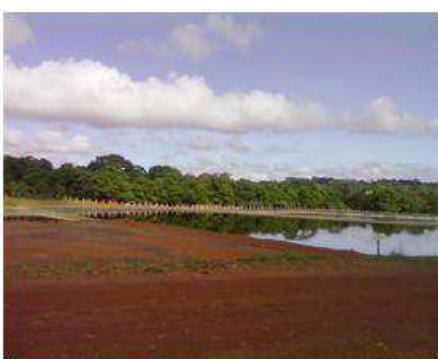
Quanto ao item, drenagem de chorume; o efluente é tratado e posteriormente lançado sobre a célula do aterro, para que possa acelerar o processo de decomposição da matéria orgânica. O tratamento do chorume, realiza-se por meio de duas lagoas: uma anaeróbia, com 3,5 m de profundidade e outra aeróbia, com 2 m (Foto 4), todas impermeabilizadas. Existe uma calha parshall, para medir a vazão dos efluentes destinados ao sistema;

Foto 4: Lagoa de tratamento de chorume

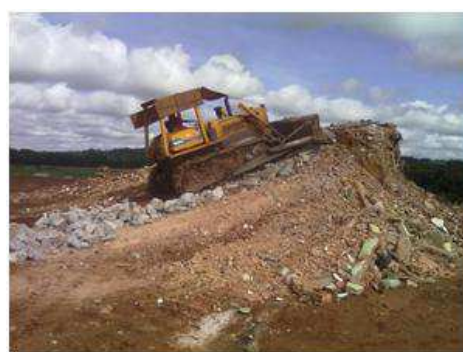
Observou-se o uso do trator de esteira, no processo de manejo do lixo disposto ao solo, como é observado na Foto 5.

Foto 5: Trator de esteira em operação

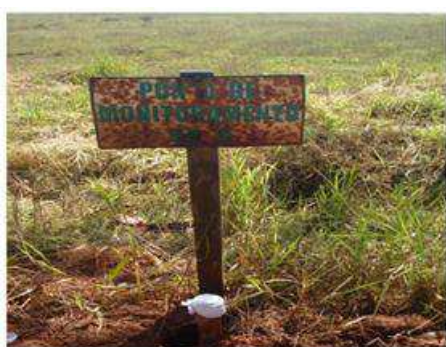
Foto 6: Poço de monitoramento de água

Verificou-se que a forma de eliminação do gás drenado, acontece pela queima. Quanto ao controle de recebimento de cargas, não é realizado controle. Os sistemas, de pesagem e ou cubagem não estão sendo realizados. Observou-se um sistema de monitoramento da água subterrânea, porém, mostrando-se insuficiente para a área. Existindo apenas um poço (Foto 06), localizado a montante da área de disposição de resíduo.

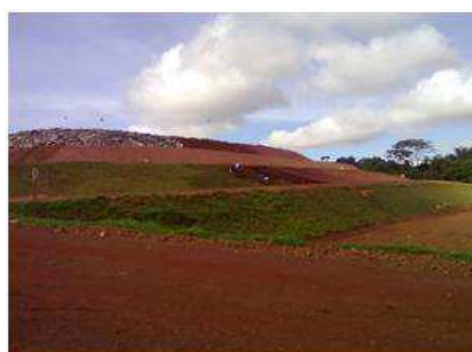
Foto 7: Plantio de grama no talude

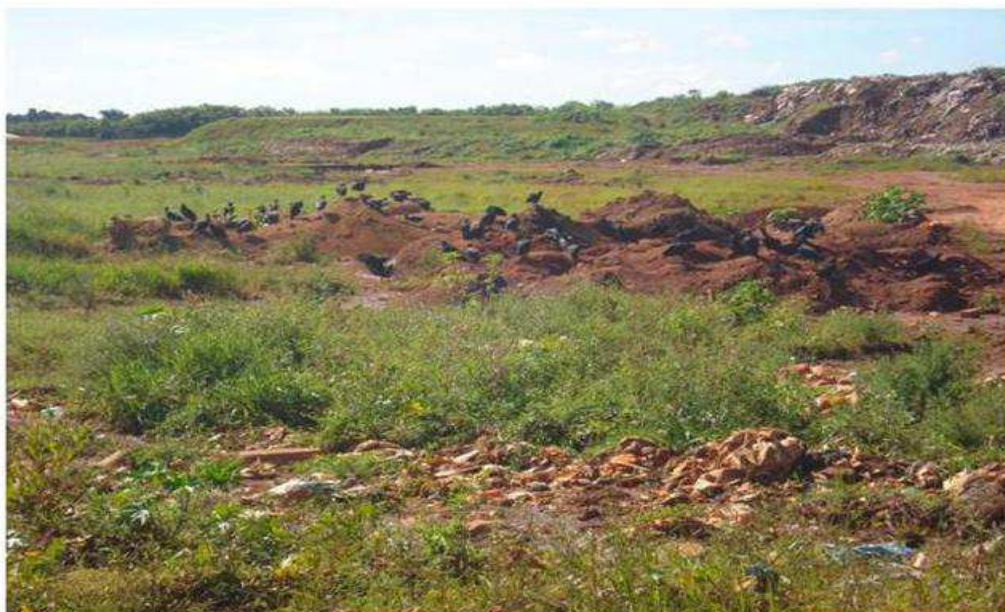
Presenças de urubus ou gaivotas, foram evidenciadas, durante a visita, conforme é mostrado na Foto 8;

*Foto 8: Presença de Urubus e Gaivota no sistema de disposição de resíduos. Fonte: Leitão, G.C (2011)*

Para diminuir a presença dos urubus, é necessário o recobrimento adequado das células.

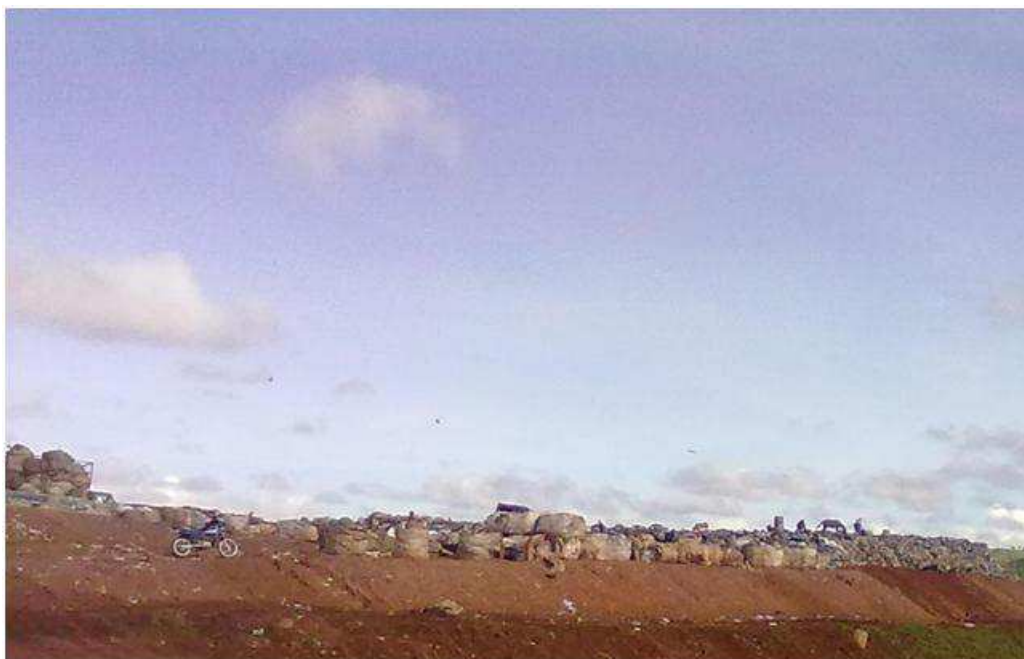
Presenças de catadores, de maneira efetiva, na área da disposição final, conforme é observado na Foto 9.

*Foto 9: Aspecto da área de estudo, mostrando catadores e animais na área de disposição final de resíduos, Fonte: Leitão, G.C (2011).*

Eficiência da equipe de vigilância, poderia ser mais eficiente, impedindo a entrada de catadores e a colocação de animais, na área de disposição;

A presença de catadores, apesar da implantação da coleta seletiva, ainda é frequente no aterro;

A vigilância poderia ser melhorada evitando que os proprietários de animais e catadores cortem as cercas, para ter acesso a área de disposição;

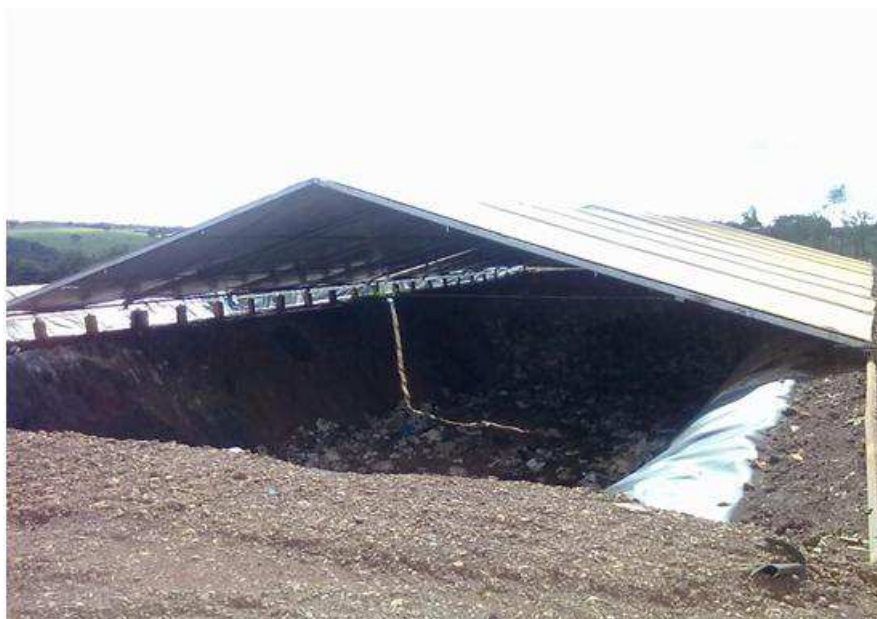
Descargas dos resíduos dos serviços de saúde são realizadas, porém, os resultados foram computados a este subitem, pois, esses resíduos de saúde são dispostos separadamente, em uma vala séptica, conforme ilustrado na Foto 10;

*Foto 10: Vala de resíduos, dos serviços de saúde na área de disposição. Fonte: Leitão, G.C (2011).*

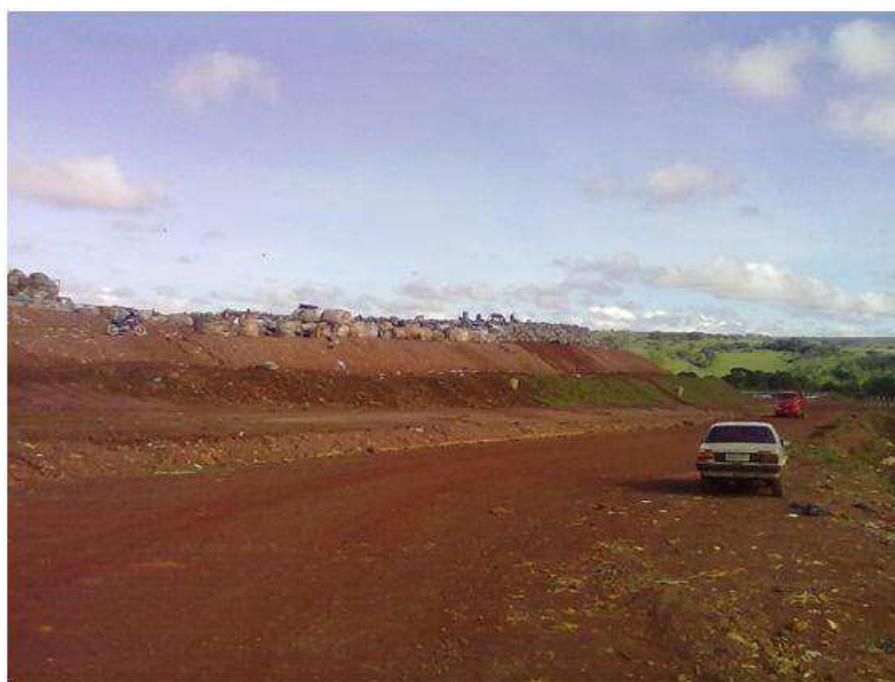
*Foto 11: Acessos internos da área de disposição de resíduos, mostrando a estrada de cascalho. Fonte: Leitão, G.C (2011)*
