Avaliação patológica da estrutura de concreto armado e dos componentes de uma edificação construída em 1914

O objetivo da avaliação patológica apresentada é retratar as diversas falhas encontradas no prédio que atualmente abriga a FAPESE (Fundação de Apoio à Pesquisa e Extensão de Sergipe) e que abrigou o SPA (Serviço de Psicologia Aplicada da Universidade Federal de Sergipe) até o final de 2009, a fim de examinar as diversas manifestações patológicas ali presentes, para poder compor um diagnóstico e sugerir intervenções corretivas apropriadas *à posteriori*. Segundo informações de funcionários da própria FAPESE, o referido prédio foi construído em 1914.

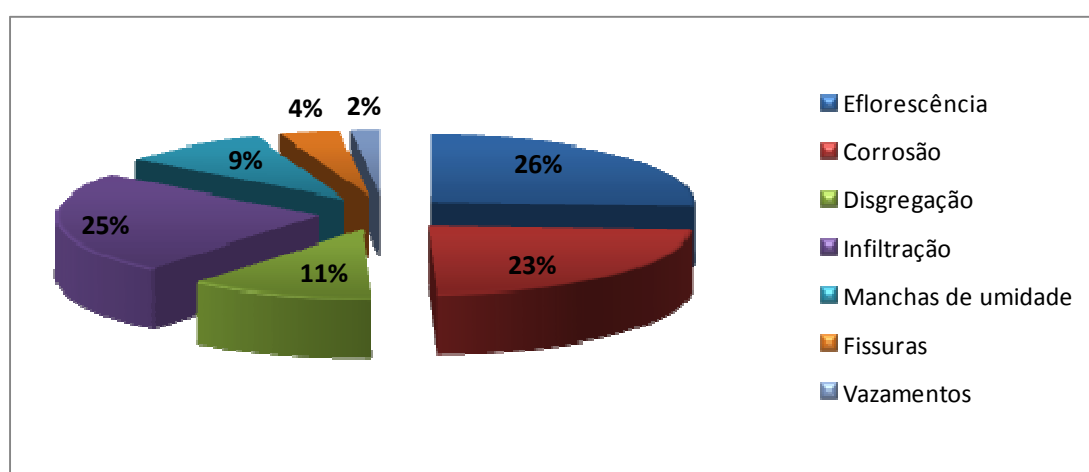
Figura 22: Incidência das lesões.

A fim de contabilizar o percentual de incidência de cada uma das lesões, foi feita uma vistoria minuciosa em cada cômodo, tanto nos pilares como nas paredes. As ocorrências mais freqüentes foram representadas em forma de gráfico na Figura 22.

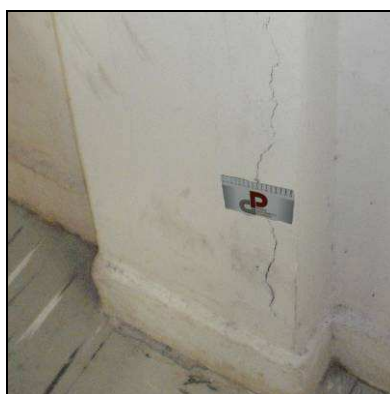
- Para trincas e fissuras, foram feitas medições periódicas com o fissurômetro para constatar sua progressão ao longo do tempo (Figura 23);

Figura 23: Medição de trincas e fissuras com o fissurômetro

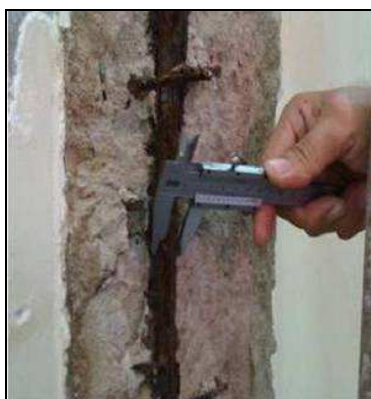
- Para corrosão das armaduras dos pilares, foram feitas medições com o paquímetro para constatar a redução da seção da armadura desses. Assim, pode-se fazer um levantamento da quantidade de pilares que apresentavam maiores reduções devido à corrosão generalizada;

Figura 24: Medição das armaduras

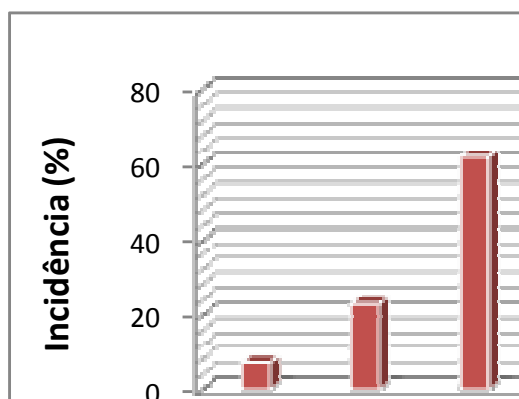
Figura 25: Redução de seção vs Percentual de incidência

Para um diagnóstico a cerca de intervenções com reforços estruturais seria necessário ensaios mais específicos da resistência da estrutura, para descobrir se o desempenho estrutural ainda garante a segurança e se existem formas mais viáveis de resolver o problema.
